Tarihî Bayburt eşmelerinden Örnekler

Examples of Historical Bayburt Fountains

Murat KARADEMİR*

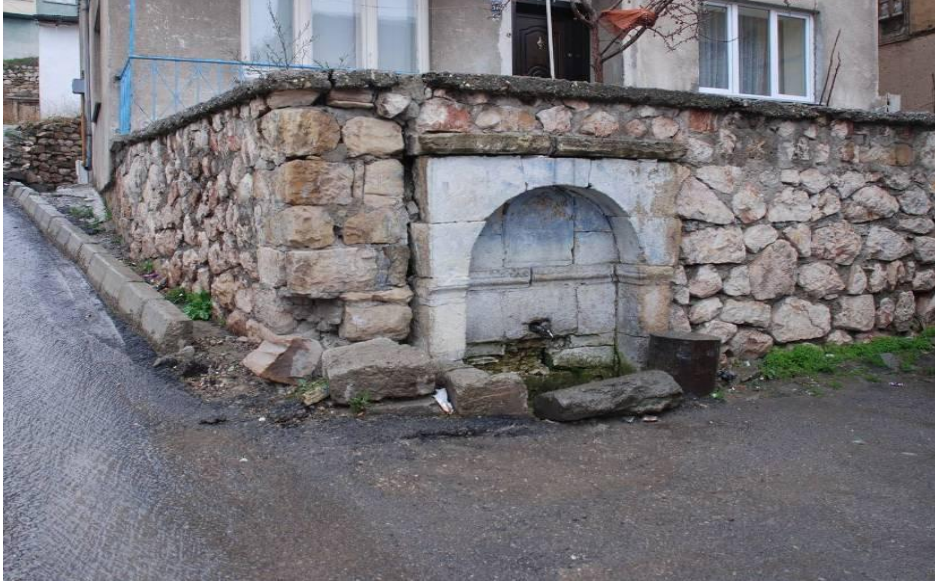
Fotoğraf 1: Karasakal Mahallesi Çeşmesi

Kesme taş malzemeden, yuvarlak kemerli, tek cepheli ve haznesiz olarak inşa edilen çeşme, bağımsız bir sokak çeşmesidir. Günümüzde oldukça bakımsız durumda olan eser, arkasındaki 28 nolu konutun çevre duvarı içine gömülü vaziyettedir. Çeşme kütesine baskı uygulayan moloz taş duvarlar, yapının bütünlüğünü tehlikeye sokmaktadır. Bununla birlikte yapının batı cephesindeki taşlarda oynamalar izlenmektedir. Ayrıca çeşmenin önündeki zemin kot seviyesinin zamanla yükselmesi sonucu yalak bölümü kısmen zemin seviyesi altında kalmıştır.

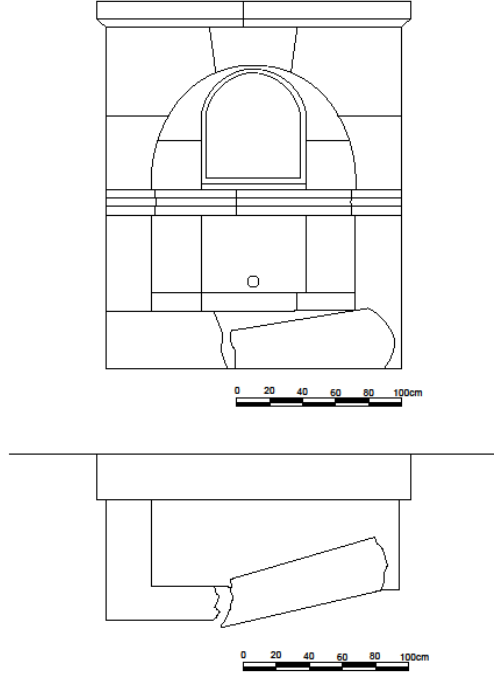
Çizim 1: Karasakal Mahallesi Çeşmesi

Kuzey-güney doğrultusunda dikey dikdörtgen bir alana oturan çeşmenin ana cephesi 205 cm. yüksekliğinde, 181 cm. genişliğinde ve 105 cm.

derinliktedir. 91 x 102 cm. ölçülerindeki çeşme nişini örten basık yuvarlak kemer, ikisi düz birisi dışbükey yarım daire profilli üç sıra silmeyle geçilmiş yığma ayaklar üzerine oturmaktadır.

Çeşme saçağı düz profilli bir silme ile cepheden taşırılmıştır. Arka cephesi içinde bulunduğu moloz taş örgülü duvara gömülüdür. Çeşmenin ön yüzü beyaz kireç harcı ile sıvanmıştır. Çeşme nişi içerisinde herhangi bir ayna taşı ve bardaklık gibi bölümlerden söz etmek mümkün değildir.

Çeşme nişi içindeki yuvarlak kemer şeklinde tasarlanan kitabelik bölümü bir silme kuşağıyla iki bölüme ayrılmıştır. Kitabeliğin üst bölümünde geometrik bordürlerin bulunduğu, alt bölümünde ise yazı kısmının yer aldığı ancak yazıların oldukça tahrip olmasından dolayı kim tarafından ve ne zaman yaptırıldığı tespit edilememiştir.

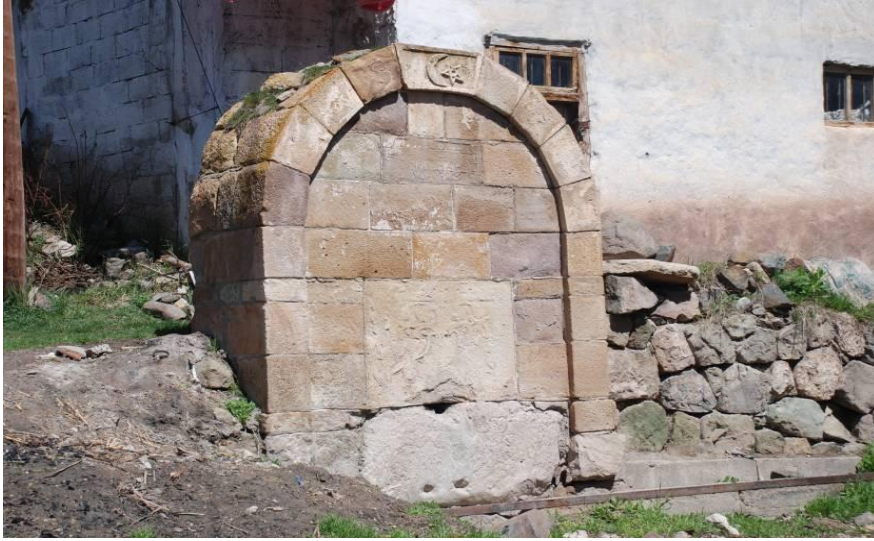
Fotoğraf 2: Karşıgeçit Köyü Çeşmesi

Günümüzde oldukça bakımsız halde olan çeşme yapısal özelliklerini de büyük oranda kaybetmiştir. Çeşmenin bulunduğu toprak zeminin zamanla

yükselmesi sonucu başta arka cephesi olmak üzere yan bölümleri büyük oranda toprak tabakası altında kalmıştır. Kurnası ve oturma sekileri bulunmayan yapının asıl yalağı da günümüze ulaşamamıştır. Üst örtüsünde çıkan yosunsu bitkiler çeşme bütünlüğünü tehlikeye sokmaktadır. Çeşmeye sonradan betonarme uzunlamasına bir su yalağı eklenmiştir.

Çeşme önyüzünde 60 x 26 cm. ölçülerinde, taş malzeme üzerine alçak kabartma tekniğinde işlenen inşa kitabesi bulunmaktadır. Üç satır halinde günümüz Türkçesiyle yazılmış olan kitabe bugün oldukça bozulmuş olup yazıların büyük bir bölümü okunamamıştır. Kitabenin okunan bölümlerinde “Mahmud” isimli bir hayırsever tarafından 1969 yılında yaptırıldığı anlaşılmaktadır.

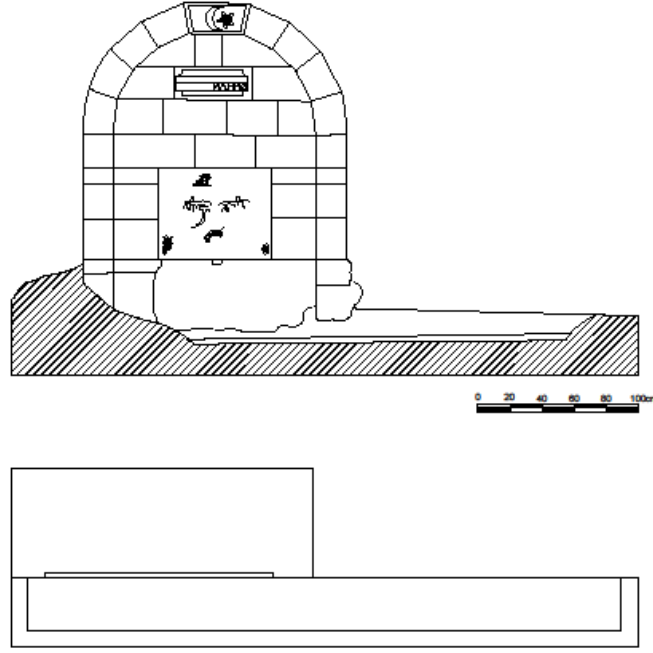
Çizim 2: Karşıgeçit Köyü Çeşmesi

Ön cephesi kesme taş, arka cephesi moloz taş malzemeden inşa edilmiş, tek cepheli, bağımsız, yuvarlak kemerli ve haznesiz bir sokak çeşmesidir. Dikey dikdörtgen bir kütlesi olan çeşme, 200 cm. genişlikte, 260 cm. yükseklikte ve 95 cm. derinliktedir. Genişliği 154 cm. ölçülerindeki çeşme nişini örten yuvarlak kemer yanlarda zemine kadar devam etmektedir. Kemer kalınlığı 23 cm. ölçülerindedir. Biçim olarak diğer taşlardan farklı olan kemer kilit taşında yüzeyden çökertilmiş zemin üzerine kabartma tekniğinde ay-yıldız motifi işlenmiştir. Derinliği fazla olmayan ana nişin üst kısmında kitabe yer alırken alt kısımda alt alta yerleştirilmiş büyüklükleri farklı iki blok taş malzeme yer almaktadır. 66 x 88 cm. ölçülerindeki üstte kare biçimli taşın yüzeyi günümüze her ne kadar büyük bir bölümü sağlam olarak ulaşamamış olsa da kıvrık dal motifleriyle kuşatılmıştır. Tespit edilen bölümlerde iç içe geçmiş kıvrım dallarla

yapraklardan meydana gelen karmaşık bir kompozisyon izlenmektedir. Bu bölümün alt kısmında kurna deliği yer almaktadır. Çeşmenin ayna taşı ise alt tarafta dikdörtgen biçimli olup yüzeyi boş bırakılmıştır. Ayna taşında yer yer kopmalar izlenmektedir. Gerek mevcut izlerden ve gerekse taşın yapısından ötürü ayna taşının özgün olmadığı söylenebilir.

Çeşme ile ilgili yazılı belgelerde herhangi bir bilgi bulunmamaktadır. Yapı, görmüş olduğu basit onarımlar ve ilaveler neticesinde özgün özelliklerini önemli ölçüde kaybetmiştir. Cumhuriyet Dönemi çeşmelerinden olan Karşıgeçit Köyü çeşmesi, cephe düzeni ve Türkçe kitabesiyle dikkat çekmektedir.

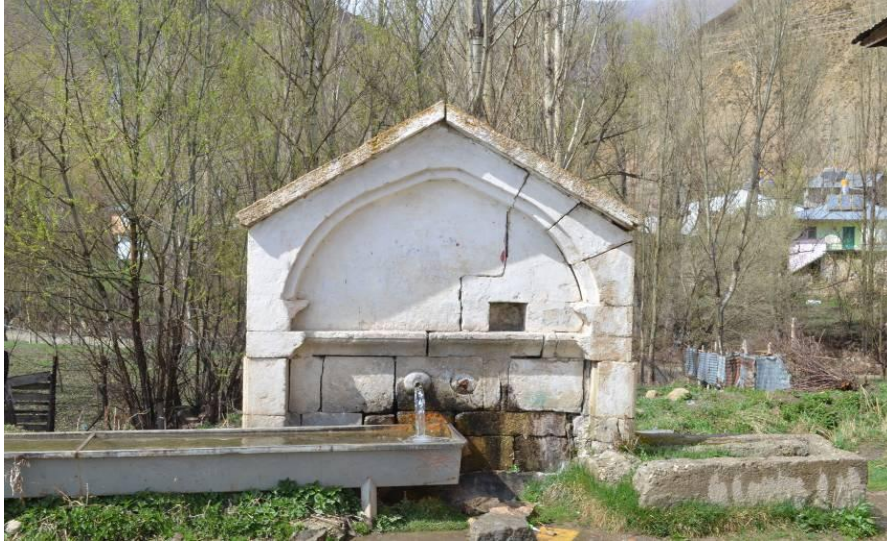
Fotoğraf 3: Maden Köyü Çeşmesi

Günümüzde kullanılır vaziyette olan tarihi eser, yapısal özelliklerini kısmen kaybetmiştir. Ayna taşı, yalağı ve oturma sekileri bulunmayan çeşmede yer yer taş kırılmaları da dikkat çekmektedir. Çeşmeye sonradan hiçbir bütünlük arz etmeyen betonarme su yalağı ilave edilmiştir. Bu yalakta bugün kullanılmamaktadır. Tüm cephesi kireç ile badana edilen yapının asıl kurnası yerinden sökülmüş olup sonradan demir boru şeklinde bir kurna ilave edilmiştir.

Çeşmenin önyüzünde 32 x 45 cm. ölçülerinde bir kitabelik yeri bulunsa da kitabenin üzeri badana ile boyandığı için yazılar okunamamıştır. Kitabe çok yakından incelendiğinde üç satırdan meydana geldiği anlaşılmaktadır.

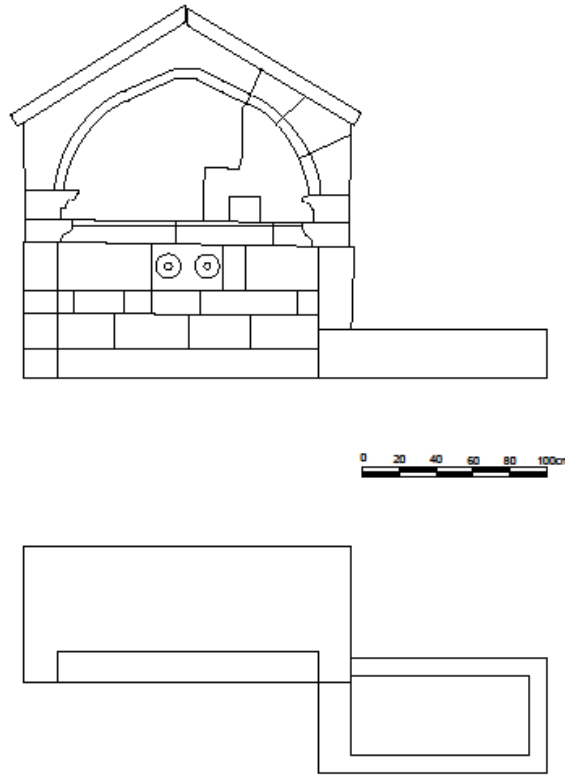
Çizim 3: Maden Köyü Çeşmesi

Kesme taş malzemeden inşa edilmiş, tek cepheli, bağımsız, sivri kemerli ve haznesiz bir sokak çeşmesidir. Yatay dikdörtgen bir kütle arz eden çeşme, 195 cm. genişlikte, 287 cm. yükseklikte ve 84 cm. derinliktedir. 21 x 142 cm. ölçülerindeki çeşme nişini örten hafif yamuk sivri kemer yanlarda kesme taş malzeme ile örülen ayaklar üstündeki profilli başlıklar üzerine oturmaktadır. Sivri kemer, ikisi de düz profilli iki sıra silmeyle geçilmiş yığma ayaklar üzerine oturmaktadır. Çeşme nişi içerisinde profilli başlıkların üzerinde 17 x 18

cm. ölçülerinde bardaklık yer almaktadır. Yapının üzeri kırma çatı formunda düzenlenerek düz bir silme kuşağı ile cepheden taşırılmıştır.

Oldukça sade bir cepheye sahip olan çeşmede süsleme olarak yalnızca silmelerden bahsedilebilir.

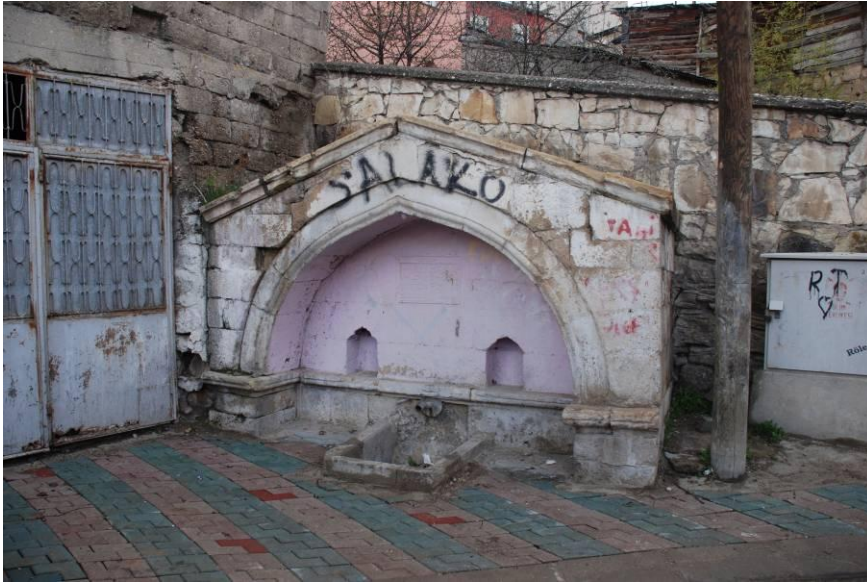
Fotoğraf 4: Paşaoğlu (Galer) Çeşmesi

Çeşmenin sivri kemerli nişi içinde kitabesi bulunmaktadır. Altı satır ve iki bölümden meydana gelen kitabe kareye yakın dikdörtgen bir kartuş içine

Üzerindeki kitabesine göre Said Bey İbn Salih Bey Paşazade tarafından H. 1225/ M. 1810 tarihinde inşa edilen çeşme, yakın yıllara kadar kullanıldıysa da günümüzde kendi kaderine terk edilmiş durumdadır.

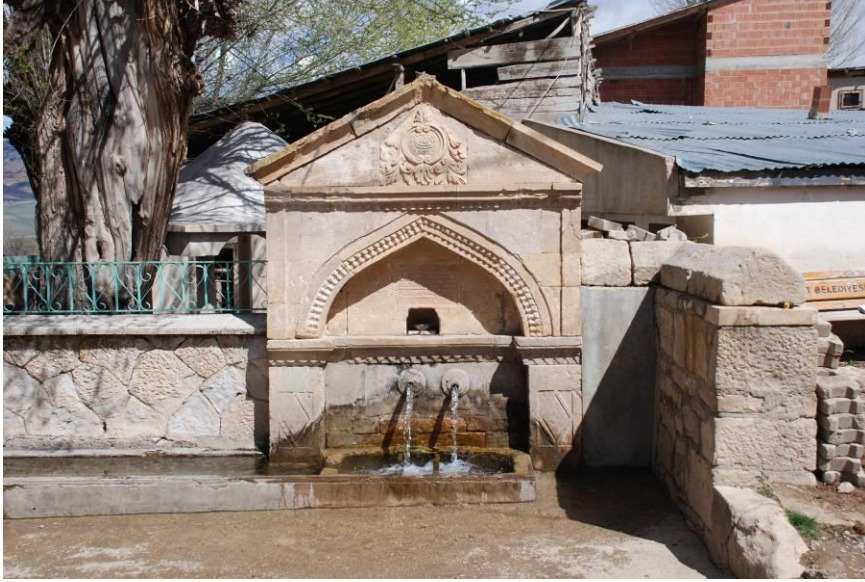
Fotoğraf 5: Yedigöze Köyü Çeşmesi

Günümüzde akar vaziyette olan çeşme, yapısal özelliklerini de büyük oranda korumuştur. Cephesini oluşturan taş malzemede özellikle silme kuşaklarında yer yer taş bozulmaları ve kırılmalar dikkat çekmektedir. Ayrıca üçgen alınlığın sağ tarafa meyilli saçak kısmını oluşturan malzemenin sonradan yenilediği anlaşılmaktadır.

Çeşme üzerinde iki adet kitabe bulunmaktadır. İnşa kitabesi niş içerisinde bardaklığın üzerinde yer alırken, onarım kitabesi ise kemerin üzerindeki üçgen alınlığın merkezindedir. Çeşme nişinin içerisinde yer alan inşa kitabesi 35 x 45 cm. ölçülerinde olup beş satır olarak düzenlenmiştir. Kitabeyi kuşatan çerçeve zikzak şeklinde silmelerden meydana gelmektedir. Kitabenin metni ve okunuşu şu şekildedir:

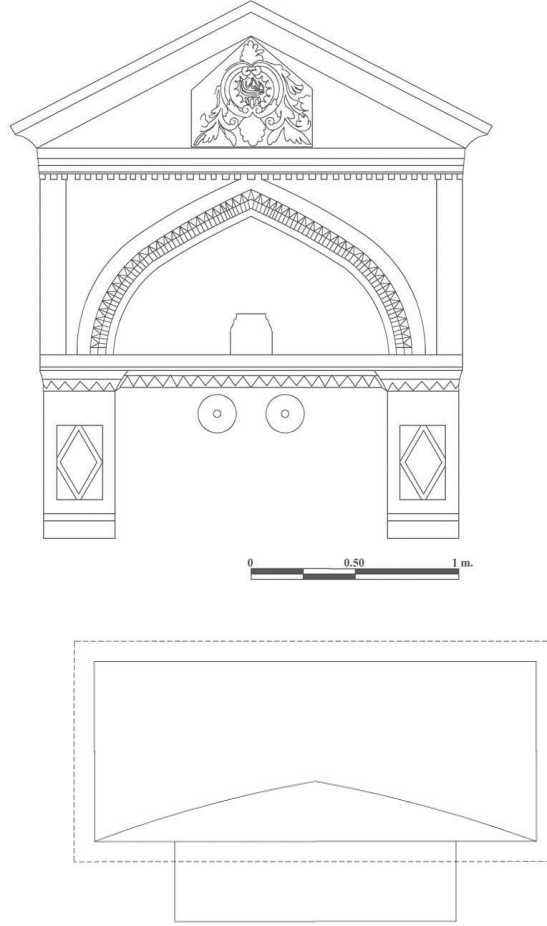
Çizim 5: Yedigöze Köyü Çeşmesi

Eser, kesme taş malzemeden inşa edilmiş, tek cepheli, bağımsız, sivri kemerli ve haznesiz bir yapıdır. Dikey dikdörtgen bir kütle arz eden çeşme, 210 cm. genişlikte, 293 cm. yükseklikte ve 92 cm. derinliktedir. 74 x 118 cm. ölçülerindeki çeşme nişini örten sivri kemer nişin tamamını aynı kot da dolaşan aşağıya doğru meyillendirilmiş bir sıra düz ve bir sıra iç bükey profilli silme ile

hareketlendirilmiş başlıklar üzerine oturmaktadır. Kemer yüzeyi dört silme kuşağına bölünmüştür. Silme kuşaklarından en dıştaki ile içteki düz olarak düzenlenmişken ortadaki iki kuşak pramidal dekoratif dişlerden meydana gelmektedir. Kemerin oturduğu ayakların yüzeyinde dikdörtgen bir çerçeve içine alınmış eşkenar dörtgen motifi bulunmaktadır. Enine dikdörtgen biçimle düzenlenmiş olan ayna taşının yüzeyi sade tutulmuş olup merkezine iki adet kurna yerleştirilmiştir. Nişin merkezinde profilli silme kuşaklarının hemen üzerinde dilimli kemer şeklinde devam eden bardaklık yer almaktadır. Sivri kemerin üzerinde silme şeklinde süsleme kuşakları bulunmaktadır. Dört kademeden meydana gelen bu kuşaklardan yukarıdan aşağıya doğru düz, iç bükey ve dış bükey silmelerden sonra en altta dekoratif dişlerden oluşturulmuş bir şerit şeklinde nihayetlenmektedir. Bu silme kuşağının üzerinde üçgen alınlığın merkezinde kitabelik bulunmaktadır. Kitabe düzgün olmayan beşgen şeklinde düzenlenmiş bir taş blok ortasında yer almaktadır. Kitabelik bölümü simetrik olarak bir madalyon oluşturacak şekilde yerleştirilen kıvrım dal ve yaprak motifleriyle oluşturulmuştur. Madalyonun tepe kısmını yedi bölümlü bir akant yaprağı taçlandırmaktadır. Ayrıca yan bölümlerde ve alt kısımlarda da madalyondan çıkan ve aşağıya doğru devam eden akant yaprakları kompozisyonu tamamlamaktadır.

Çeşmenin üçgen alınlığının saçak kısmı öne doğru çıkıntı yapan bir sıra düz ve bir sıra iç bükey silme kuşakları ile hareketlendirilmiştir.

Kesme taş malzemeden 1878 yılında inşa edilen çeşme, cephe anlayışı ile döneminin özgün örnekleri arasında yer almaktadır. Günümüzde şebeke suyu ile akar hale getirilen çeşmenin bitişiğindeki beton istinat duvarından kurtarılarak koruma altına alınması gerekmektedir.
